Geologia dell'Ambiente

La gestione dell'emergenza nell'ultimo miglio: il caso dell'alluvione nelle Marche del 15 settembre 2022

Analisi preliminare dei dati climatici e del dissesto geo-idrologico che ha interessato l'Isola Ischia il 26 novembre 2022

Le colate di fango del 10 novembre 2009 di Casamicciola Terme (Ischia). Il Monte Epomeo ha retto. Hanno ceduto i versanti dei valloni pedemontani

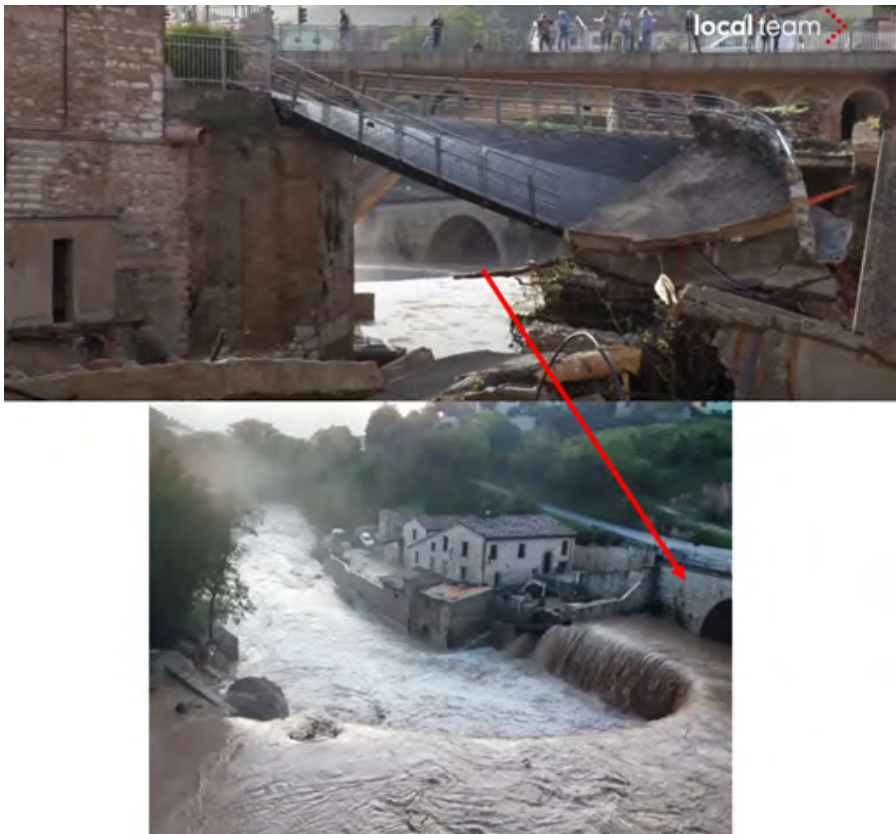
Figura 1. Sassoferrato dopo l'alluvione

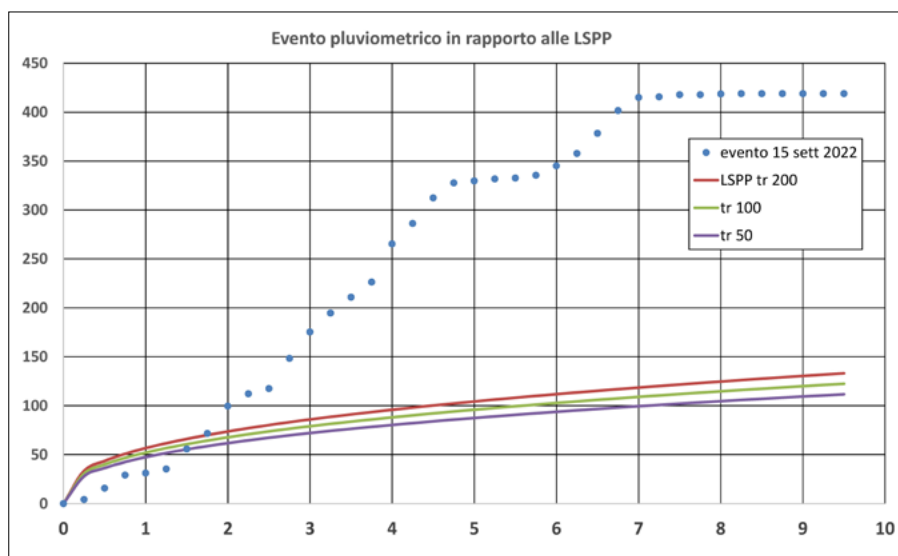
Figura 4. Evento pluviometrico del 15/9/2022 in rapporto alle linee segnalatrici di possibilità pluviometrica (LSPP 50, 100 e 200 anni), risultato eccezionale >1000 anni

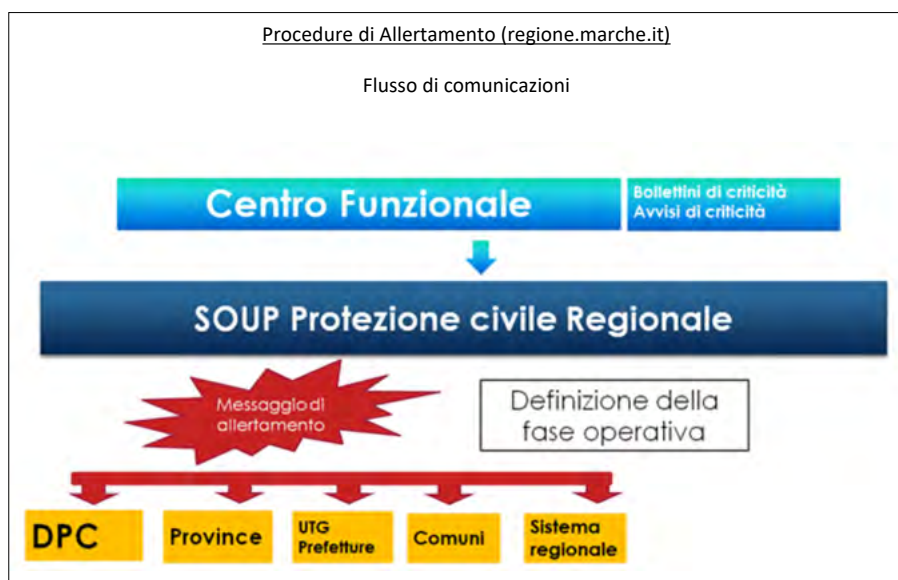
Figura 5. Schema della catena operativa previsionale (Dal Sito Protezione Civile Regionale Marche)

Peraltro il sistema costituito dalle stazioni equipaggiate con sensoristica di tipo pluviometrico e/o idrometrico restituisce dei valori che, rappresentando rispettivamente le soglie pluviometriche e idrometriche in fase di evento, dovrebbero fornire informazioni estremamente utili - ed in tempo reale - per ciascuna delle stazioni della Rete MIR.

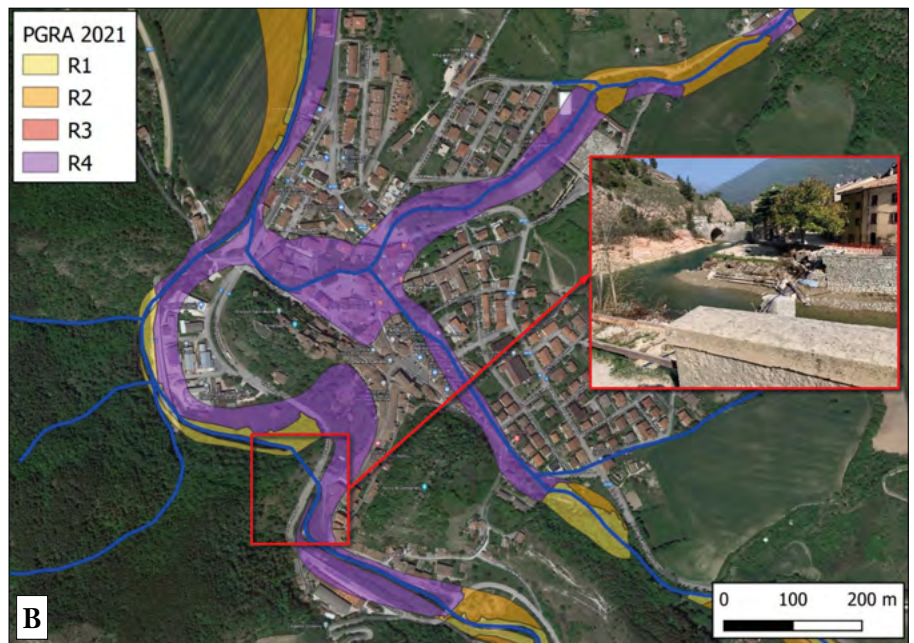
Figura 7 A/B. In alto: sovrapposizione della cartografia storica dell'area di Cantiano (Catasto Pontificio 1825) su foto satellitare; è evidenziato il taglio di meandro che rappresenta l'attuale andamento del corso d'acqua. In basso: reticolo idrografico e relativo livello di rischio PAI del fiume Burano (Cantiano) che tra il 1938-40 è stato sottoposto a forte artificializzazione mediante sbarramento e deviazione dello stesso in galleria artificiale; l'immagine mostra la deviazione del fiume (taglio meandro), dove si è poi verificata l'esondazione con ingenti danni

Figura 9. Limiti degli strumenti di prevenzione e gestione dell'emergenza: confronto tra il livello di piena previsto dalla perimetrazione PAI basata sul Tr200 (361,5m s.l.m. stimato) e l'effettivo livello idrometrico raggiunto dall'ondata di piena durante l'evento alluvionale del 15/09/22 (Tr=1.000 anni? 364,5m stimato), nel tratto del F. Burano (Cantiano) prima di entrare in galleria con un "taglio di meandro", come già evidenziato in Fig. 7a/b

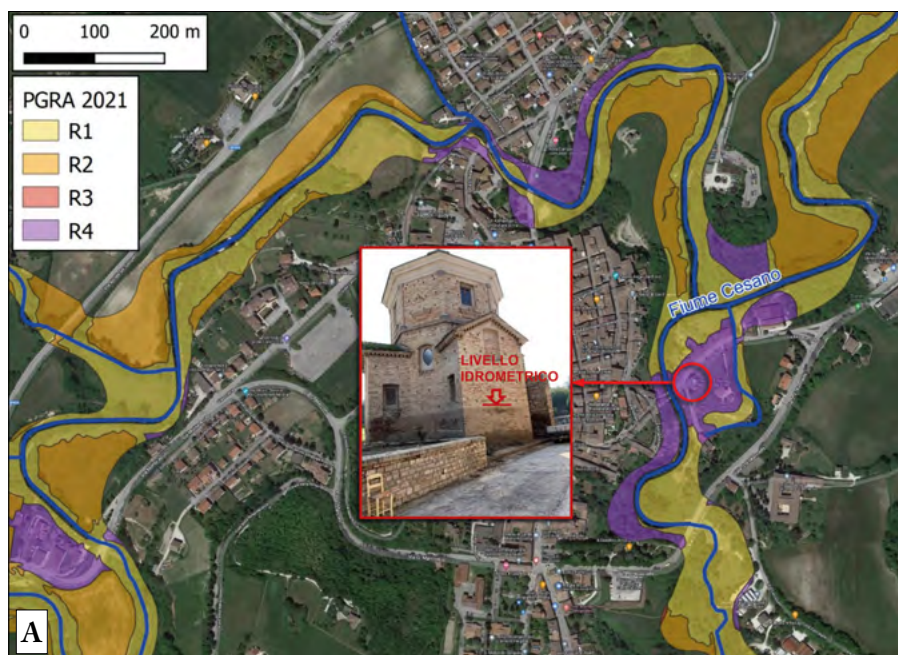
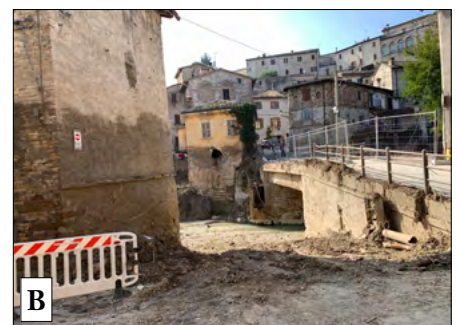
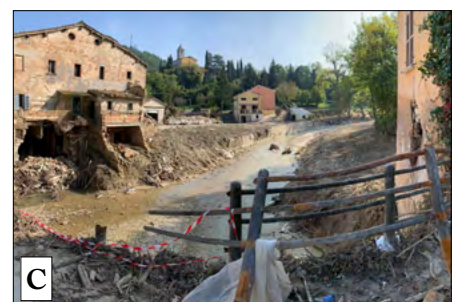
Figura 8 A/B/C. Rappresentazione del reticolo idrografico in relazione al livello di rischio PGRA 2021 a Pergola con focus del livello idrometrico raggiunto dal colmo di piena (fiume Cesano) in corrispondenza della Chiesa di S. Maria delle Tinte gravemente danneggiata con altre immagini nell'intorno del ponte (interferenza reticolo/infrastruttura)

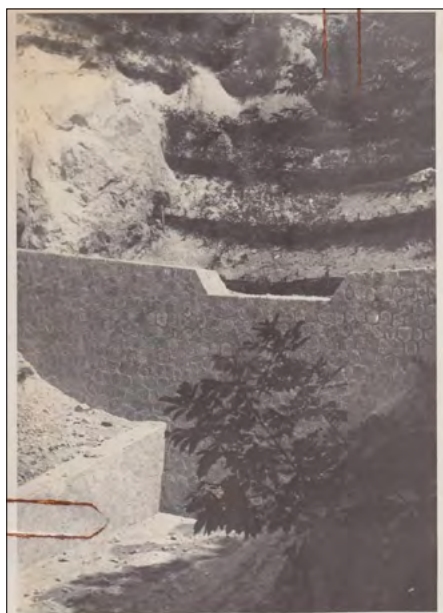
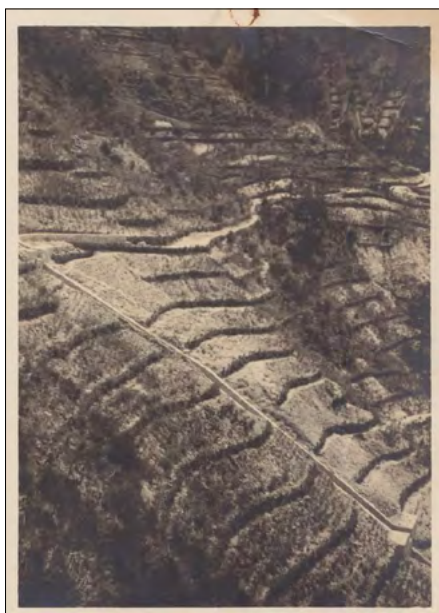
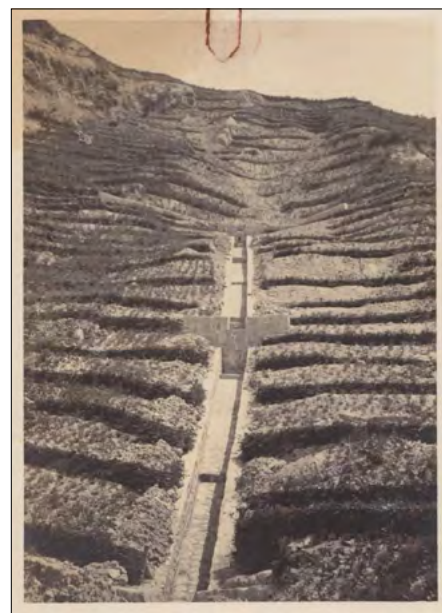
Nelle foto d'epoca (Fig. A-B-C) si vedono infatti i canali, e le opere di regimentazione idraulica idonee a convogliare tutte le acque, e numerosi terrazzamenti per diminuire la velocità di scorrimento delle acque lungo i versanti.

L'abbandono progressivo dei territori collinari ha fatto sì che queste opere non venissero più mantenute e di conseguenza interrante e inglobate nella vegetazione spontanea, andando così a perdere la loro funzionalità di regimazione delle acque. Con la perdita progressiva di efficacia delle opere idraulico forestali sono aumentati i fenomeni di dissesto come crolli di blocchi e colate di fango. Del Prete e Mele, nel loro lavoro del 2006, nella sola Casamicciola Terme ricostruiscono la cronologia di diversi eventi: il 31 dicembre 1978 il crollo di depositi piroclastici e lave ha interessato la località P. La Scrofa; il 23 marzo 1987 il crollo di detriti ha interessato la località P. Perrone danneggiando il ristorante Maonà e causando con una vittima; il 6 novembre del 1988 il crollo di detriti ha interessato ancora la località P. La Scrofa; il 9-10 gennaio 1997 la colata di fango e crollo di detriti ha interessato diverse località di Casamicciola Terme causando danni ad abitazioni e alla viabilità; il 24-25 luglio 1999 la colata di fango e detriti ha interessato alcune località di Casamicciola Terme; nel giugno del 2000 la colata detritiche ha interessato la falesia in località Castiglione; il 14-15 settembre 2001 l'alluvione con abbondante trasporto solido ha interessato la località Cave alla confluenza con la località La Rita causando danni alle abitazioni.

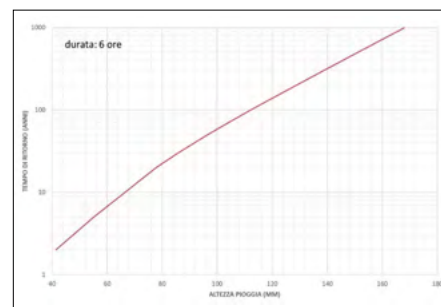
Figura 7. Stazione di Forio. Tempi di ritorno (TR) per pioggia di durata 6 ore con metodologia Valutazione delle Piene in Italia (VAPI)

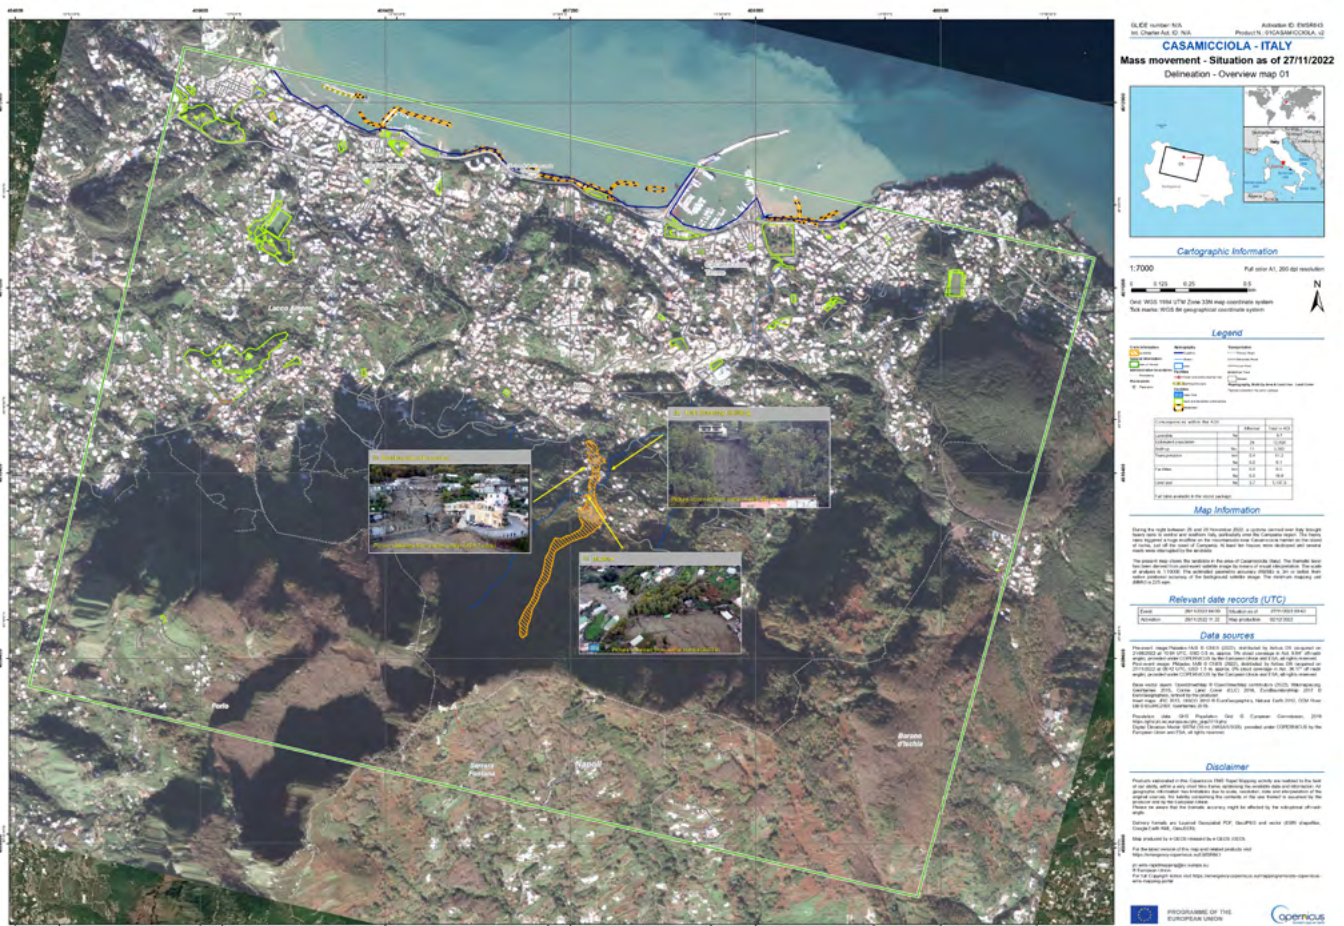
Figura 18. Copernico - Servizio di gestione delle emergenze. Mappatura CASAMICCIOLA - ITALY Mass movement - Situation as of 27/11/2022 Delineation - Overview map 01

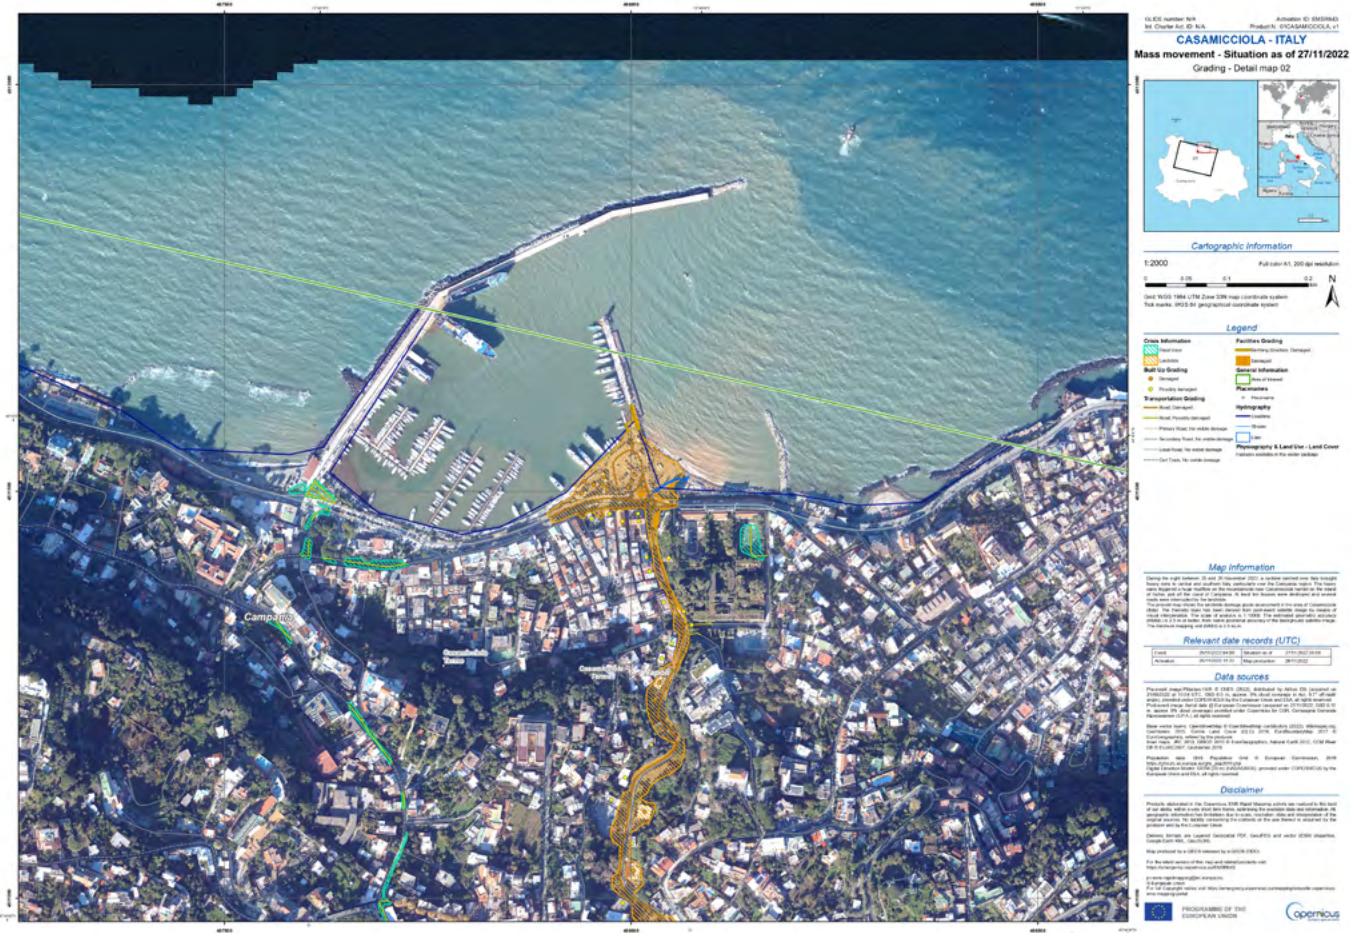
Figura 20. Copernico - Servizio di gestione delle emergenze. CASAMICCIOLA - ITALY Mass movement - Situation as of 27/11/2022 Grading - Detail map 02

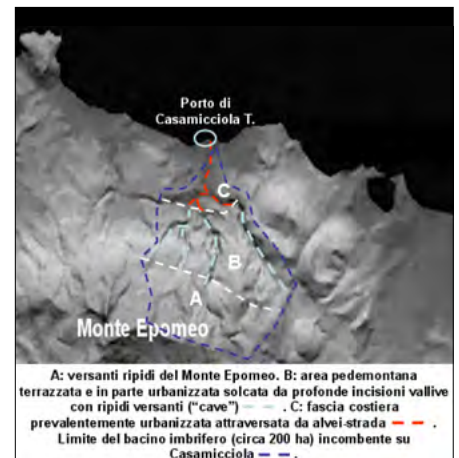
Figura 1. Principali caratteristiche morfologiche e idrologiche del territorio di Casamicciola Terme

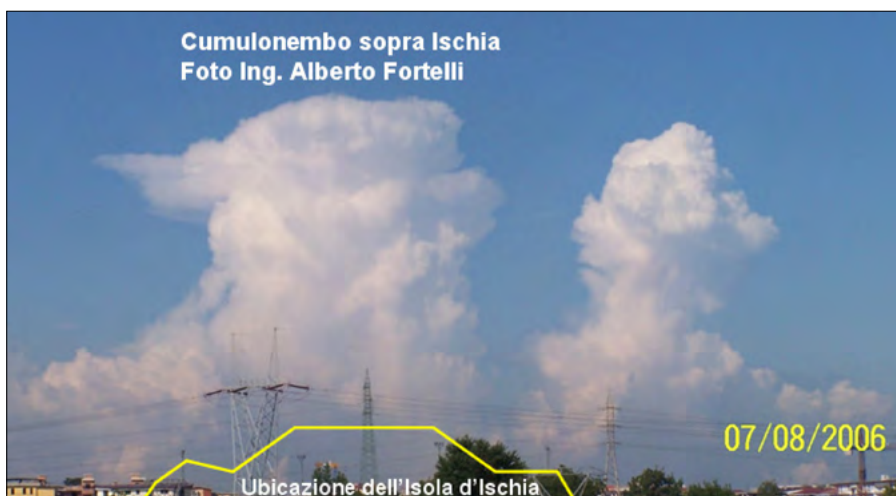
Figura 4. Cumulonembi ripresi dalla Pianura Campana al di sopra dell'Isola d'Ischia (la cui ubicazione è schematicamente indicata dalla linea gialla)

L'Isola d'Ischia per le sue caratteristiche fisiche è interessata spesso da eventi piovosi in aree ristrette attribuibili allo sviluppo locale di "torri temporalesche" (cumulonembi) (comunicazione dell'ing. Alberto Fortelli autore dell'immagine riprodotta nella Fig. 4). Tre anni fa, il 30 aprile 2006, si verificò un evento simile nella zona di Monte Vezzi, dove si innescarono alcune colate rapide di fango che provocarono vittime e seri danni alle abitazioni e alle strade (Fig. 3).

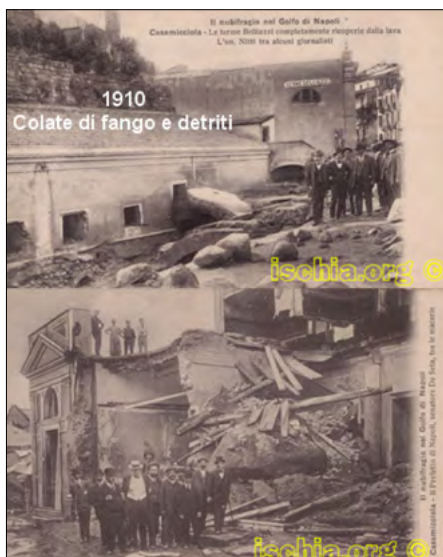
Figura 5. Esempi della devastazione causata dalle colate rapide di fango e detriti dell'ottobre 1910

Nell'ottobre 1910 Casamicciola fu già devastata da potenti colate rapide di fango e detrito incanalatesi nelle "cave" pedemontane che invasero l'abitato e le strade seminando distruzione e morte (Fig. 5).

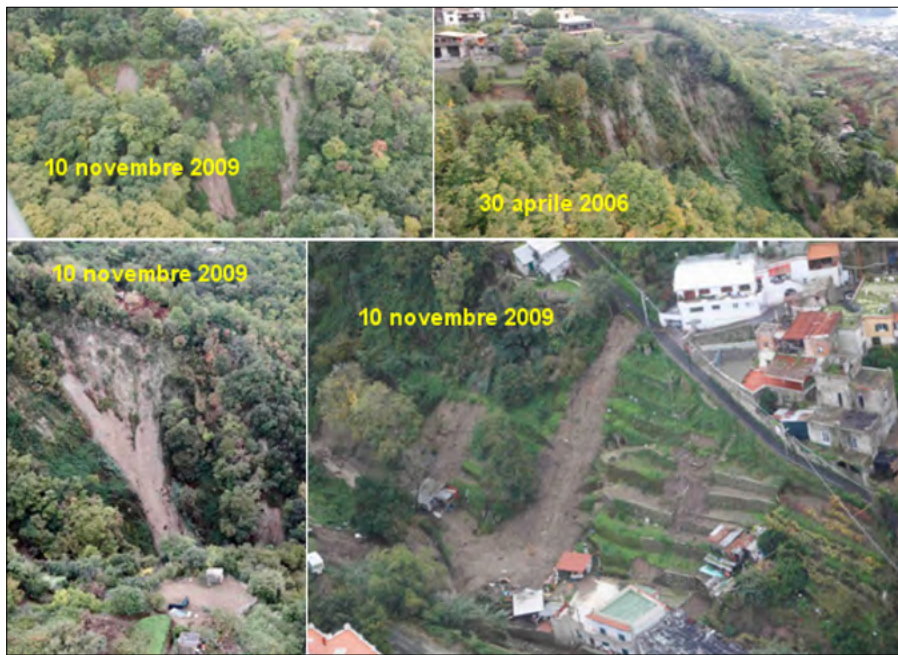
Figura 8. Esempi di colate rapide di fango causate, dalla pioggia del 10 novembre 2009, lungo i ripidi versanti dei valloni pedemontani. La foto in alto a destra evidenzia alcune colate di fango originatesi in seguito alle piogge del 30 aprile 2006

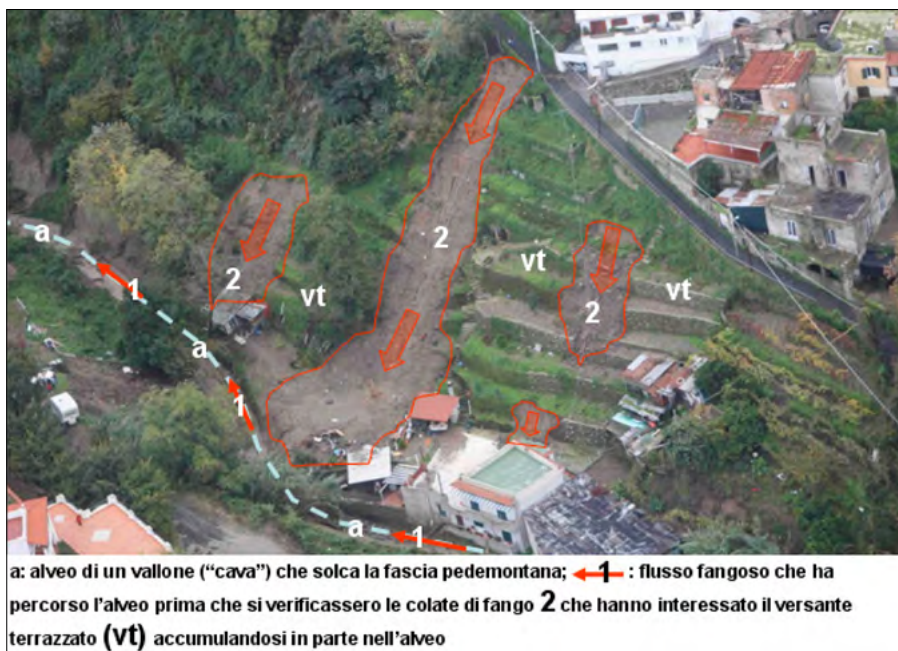
Figura 9. Esempi di dissesti che hanno interessato i versanti terrazzati. Le colate di fango si sono prevalentemente accumulate nell'alveo dopo il transito di flussi fangosi

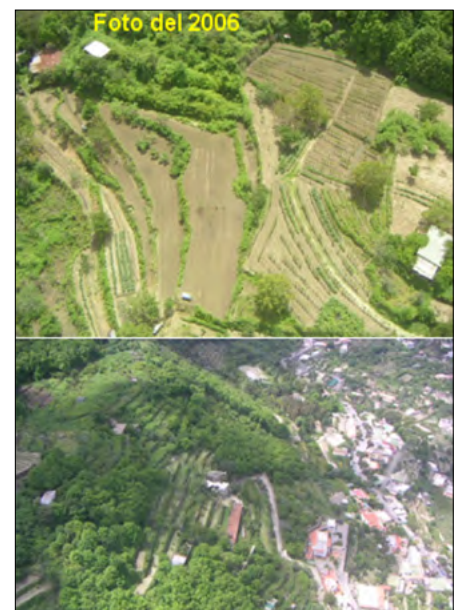
Figura 10. Esempi di terrazzamenti agricoli nella fascia pedemontana a monte dell'abitato di Casamicciola. In occasione di intensi eventi piovosi, se le sistemazioni idraulico-agrarie e lo smaltimento delle acque di ruscellamento non sono realizzati bene, tali aree sono interessate da attivi e rapidi fenomeni erosivi che determinano diffusi dissesti e l'afflusso di notevoli volumi di acqua fangosa negli alvei che possono causare l'innescio di flussi fangosi rapidi incanalati

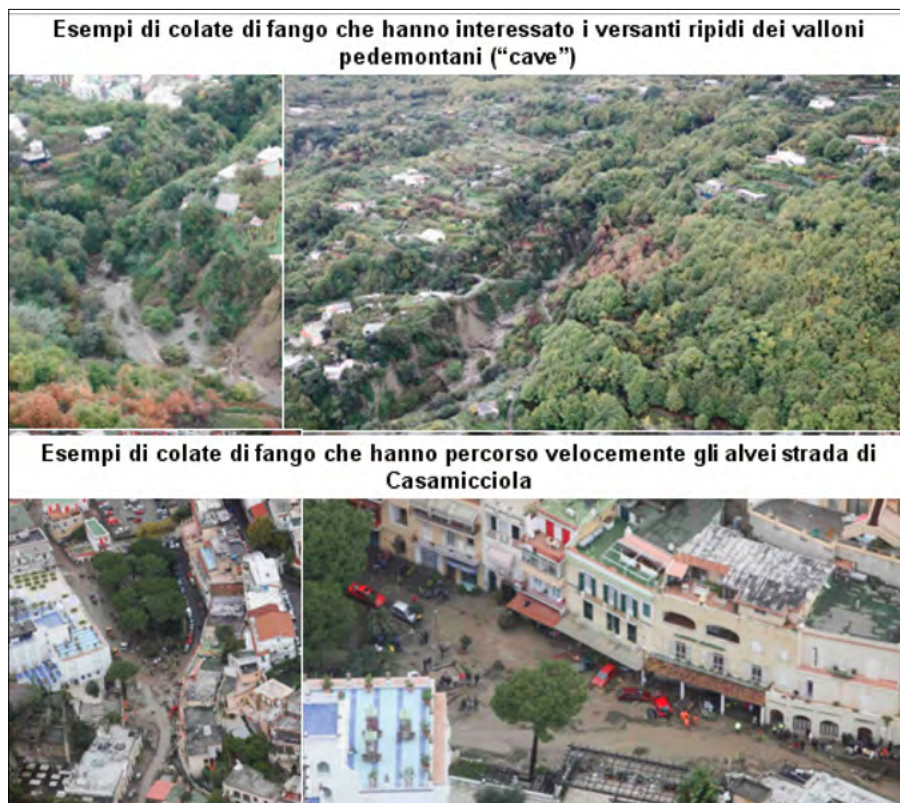
Figura 12. Esempi di colate rapide di fango, causate dalla pioggia del 10 novembre 2009, lungo i ripidi versanti dei valloni pedemontani (in alto). La fascia pedemontana nelle ultime decine di anni è stata sensibilmente interessata dalla realizzazione di nuovi edifici, strade, modellamenti del terreno, scarico di materiale lungo i versanti e nei valloni. Lo smaltimento delle acque superficiali è avvenuto mediante interventi "spontanei" non coordinati in maniera da garantire la sicurezza ambientale. In basso, esempi delle tracce lasciate dai flussi fangosi lungo le strade urbane trasformate in alvei-strada

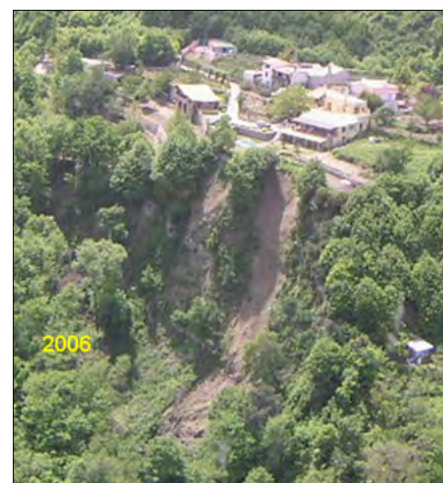
Figura 13. Esempio di colate rapide di fango causate dalla pioggia del 30 aprile 2006, lungo i ripidi versanti dei valloni pedemontani. Si nota che alla base del versante il fango non era molto fluido e non ha raggiunto l'alveo come invece è avvenuto per quasi tutte le colate di fango del 10 novembre 2009

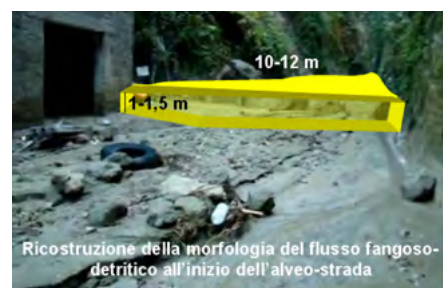
Figura 14. Ricostruzione della morfologia di una colata di fango e detriti al passaggio tra vallone naturale e vallone urbanizzato. In base alle tracce e alla stima della velocità si valuta che la portata massima della parte frontale del flusso potesse essere compresa tra i 200 e 300 mc/sec, di gran lunga superiore a quella che poteva essere smaltita dalla fognatura per cui il flusso ha continuato la sua rapida discesa lungo la strada. È evidente il materiale che era stato scaricato abusivamente nella valle a monte (es. il pneumatico)

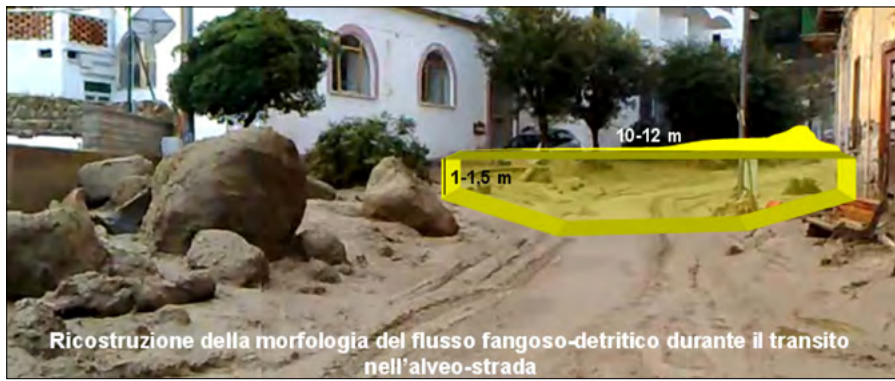
Figura 15. Ricostruzione della morfologia di una colata di fango e detriti nei pressi di Piazza Bagni. In base alle tracce e alla stima della velocità si valuta che la portata massima della parte frontale del flusso potesse essere compresa tra i 200 e 300 mc/sec. Il fango ha trasportato enormi massi lapidei, autovetture, tubi metallici di impalcature, tronchi d'albero e rifiuti accumulati lungo le valli a monte

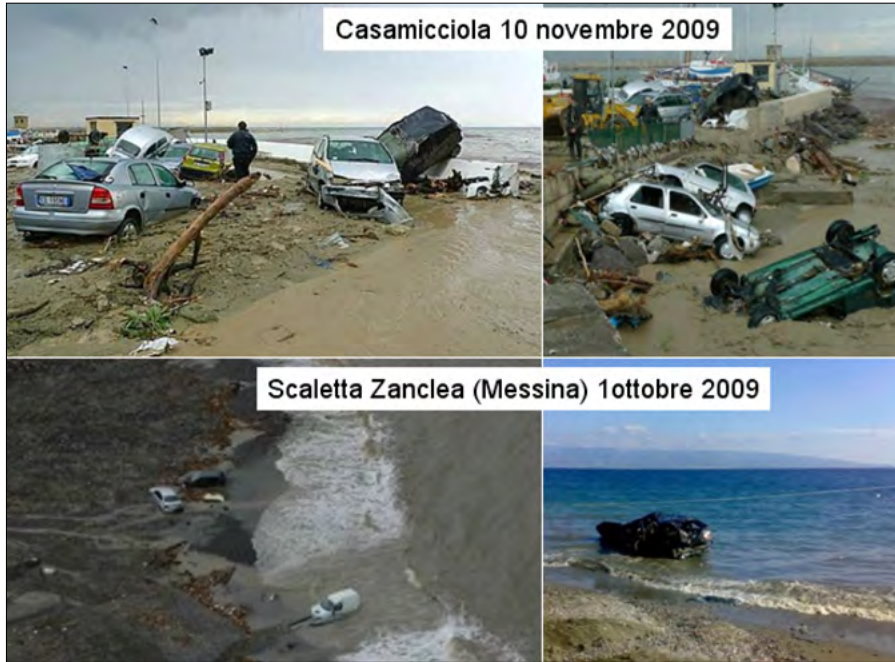
Figura 16. In alto, fango, detriti, alberi e auto accatastati sul piazzale del porto e sulla sottostante spiaggia nella zona di conoide costruita dai flussi fangosi del 10 novembre 2009. In basso, scenario analogo nella zona della foce del Torrente Racinazzo di Scaletta Zanclea (Messina) dove il 1° ottobre 2009 si è riversata una potente colata detritico-fangosa la cui portata è stata stimata di varie centinaia di mc/sec (Ortolani e Spizuoco, ottobre 2009)

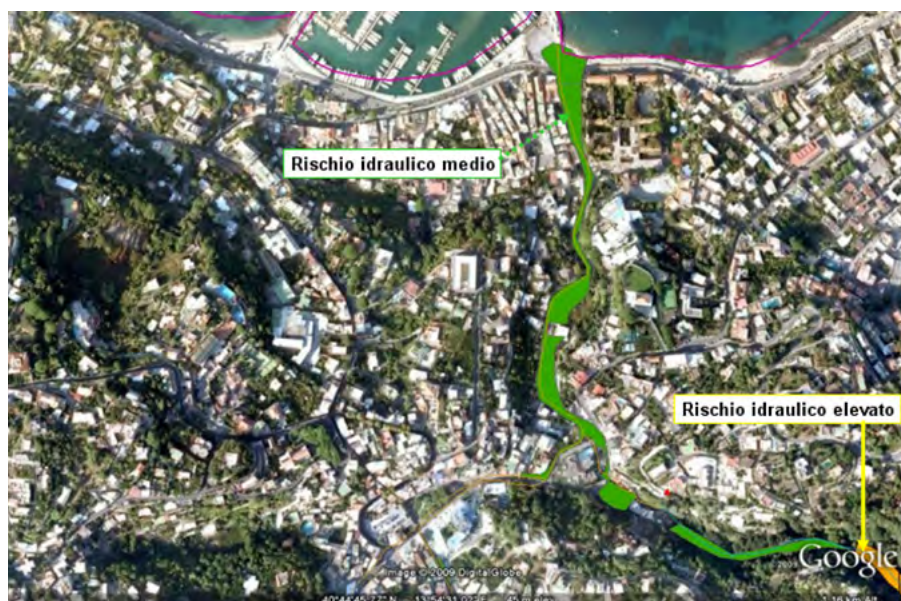
Figura 19. Stralcio della carta del rischio idraulico elaborata nell'ambito del Piano Stralcio per l'Assetto Idrogeologico dell'Autorità di Bacino Nord Occidentale della Campania. Come si può notare solo una parte delle strade che sono state percorse dai flussi fangosi nell'area abitata sono stati cartografati come aree a rischio idraulico medio. Parte degli alvei strada devastati dai flussi fangosi non sono a rischio idraulico
