# ***La ricostruzione delle dune costiere: il monitoraggio dell'intervento a Lido di Volano (Comacchio)***

Flavia Sistilli, Nunzio De Nigris, Andrea Maroncelli, Filippo Elia Pizzera

**Arpae Emilia-Romagna**

Ferrara, 18 settembre 2025

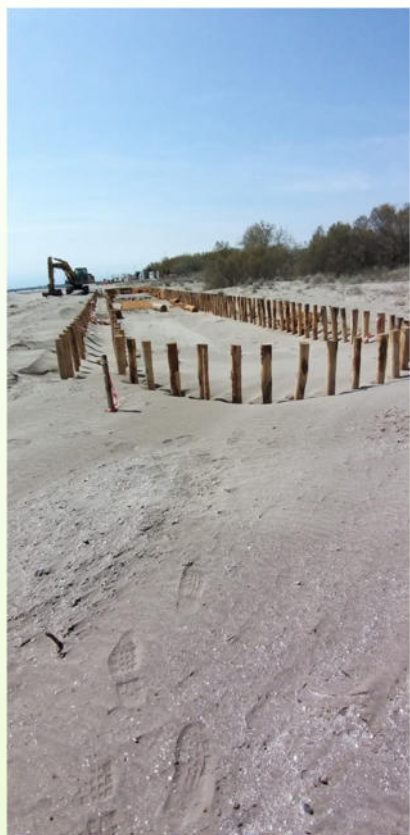
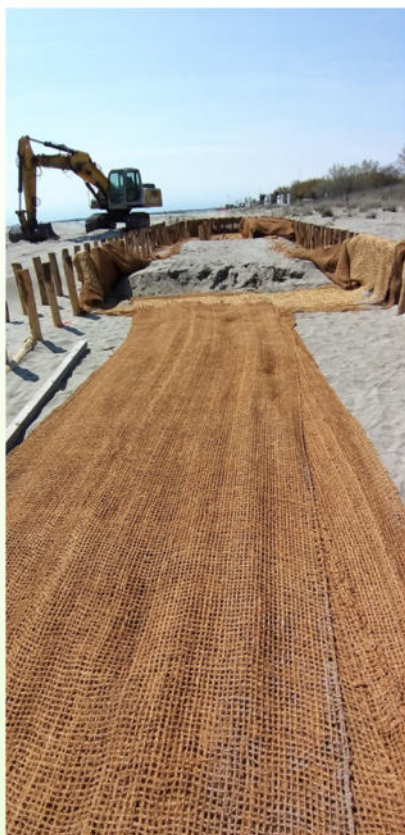
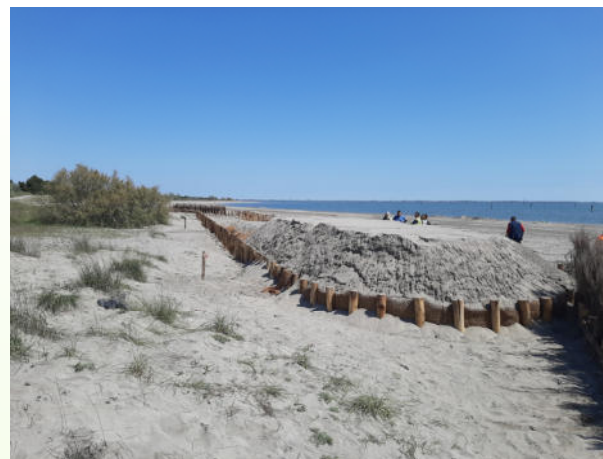
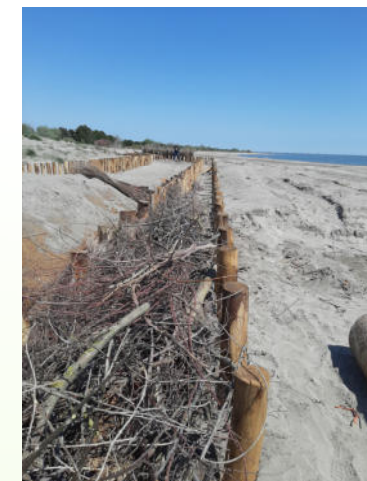
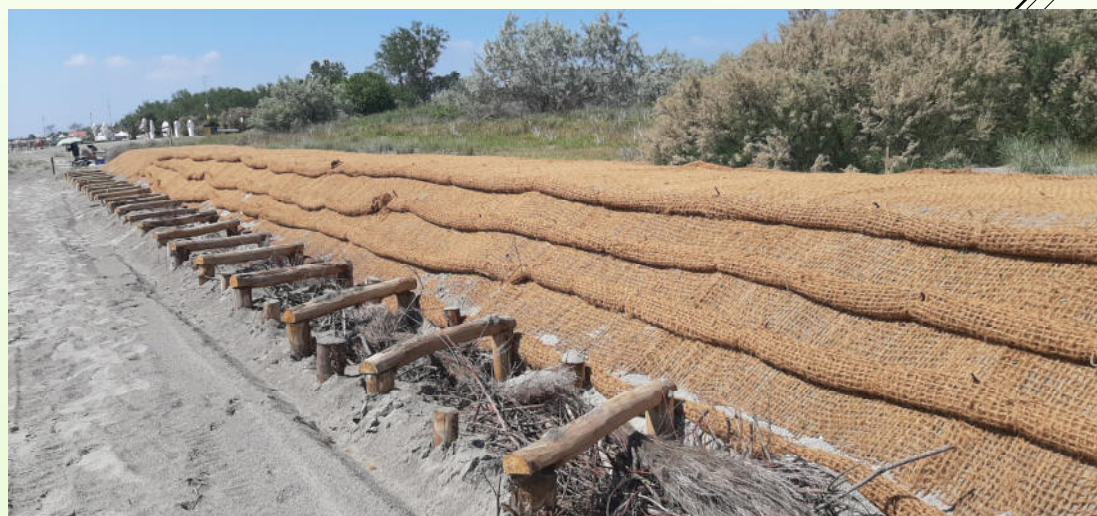
Aprile-Maggio 2022  
450 mc di sabbia prelevati  
dallo Scanno di Volano, 1 km a nord

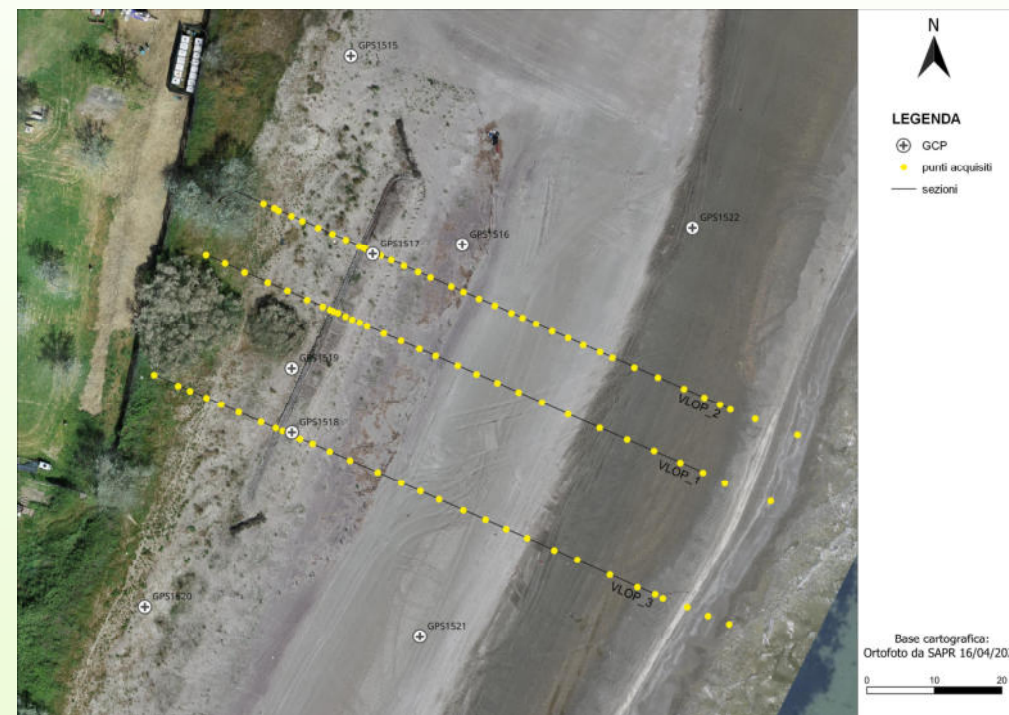
- Valutare l'evoluzione morfologica e sedimentologica della duna e dalla spiaggia antistante in relazione agli eventi meteo-marini
- Valutare l'efficacia di contrasto all'ingressione marina

Rilievi:

2022: gennaio, maggio, ottobre, dicembre

2023: giugno, settembre, novembre

2024: febbraio, aprile

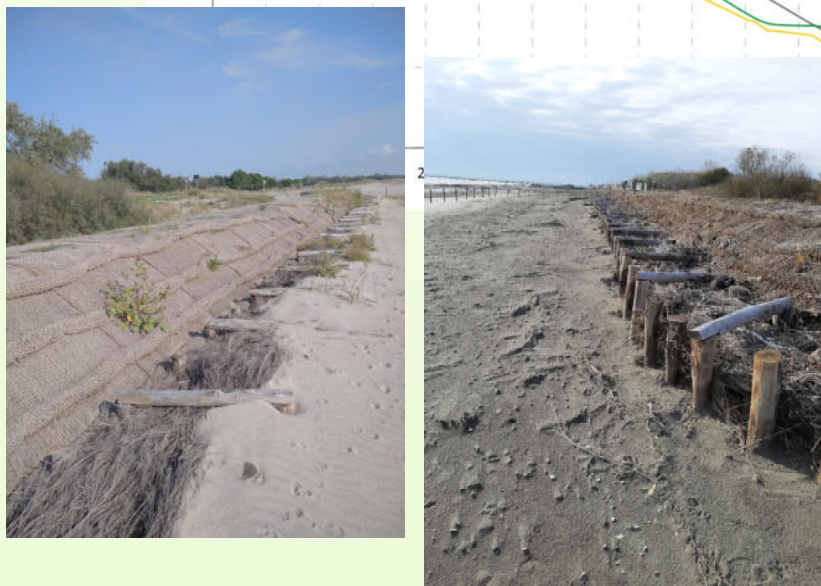
Rilievi 2022 – 2023:  
Accumulo ed erosione al piede dunale  
su base stagionale

Mareggiata: 22 novembre 2022

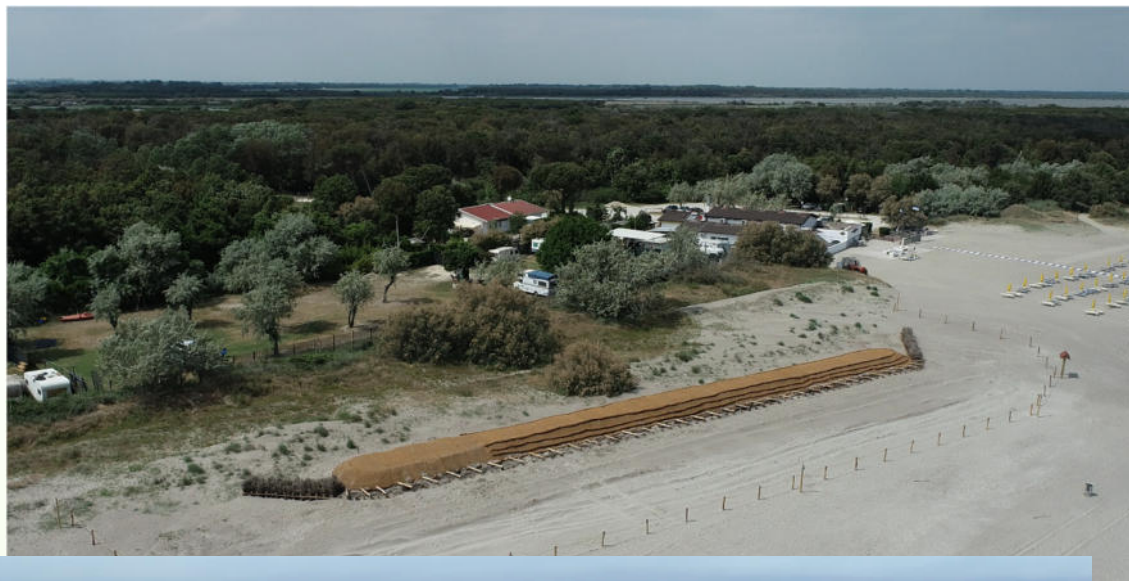
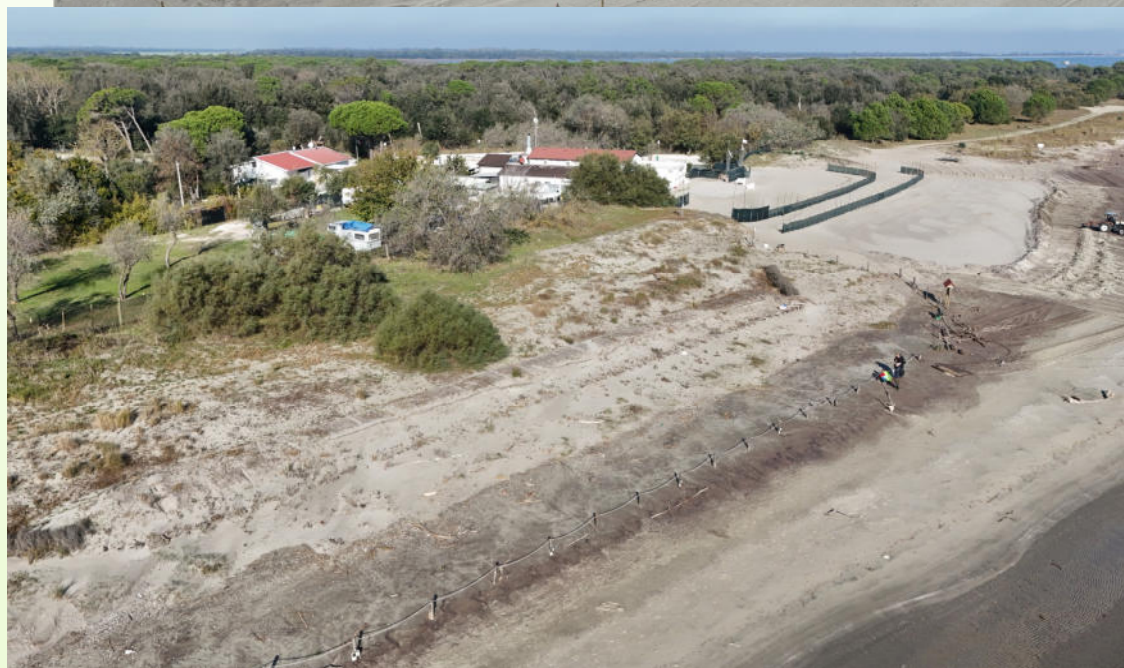
- Maggio 2022
- Novembre 2023
- Giugno 2024
